# Parque Arqueológico El Puente

La Jigua, Copán

## I. Introducción

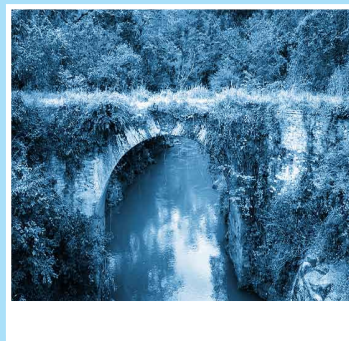
El sitio arqueológico El Puente fue visitado y reportado por primera vez por el explorador danés Jens Yde en 1935, quien realizó una amplia descripción del mismo, elaborando un mapa esquemático de sus principales estructuras. Es posible que el sitio llamado "El Chinamite," por Lothrop en 1917, sea parte del sitio de El Puente, según las características del montículo y el mapa de localización que él mismo dibujó, sin embargo éste no es claro.

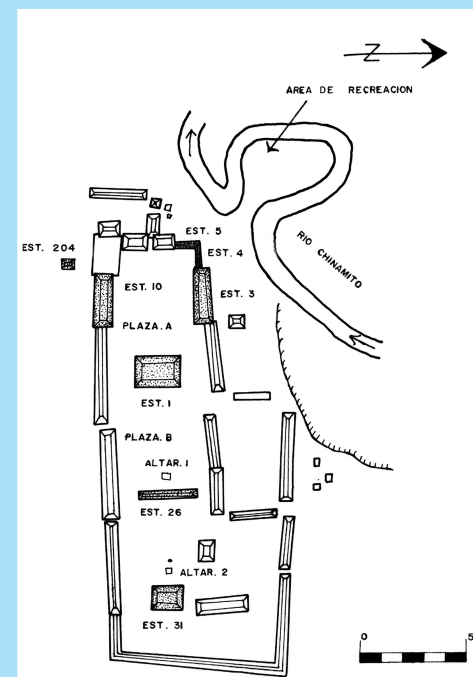
Mapa Topográfico del Grupo Principal de El Puente

Este sitio no volvió a ser investigado hasta que en 1984 arqueólogos japoneses de JOCV/JICA realizaron las primeras investigaciones y mapeo durante la primera fase del Proyecto Arqueológico La Entrada (PALE I). Como Yde ha informado, el más grande y lamentable saqueo en la cima oeste de la Estructura 1 fue realizado décadas antes de la intervención por el equipo de PALE I. Los daños en el resto de las estructuras del grupo principal fueron menor impacto.

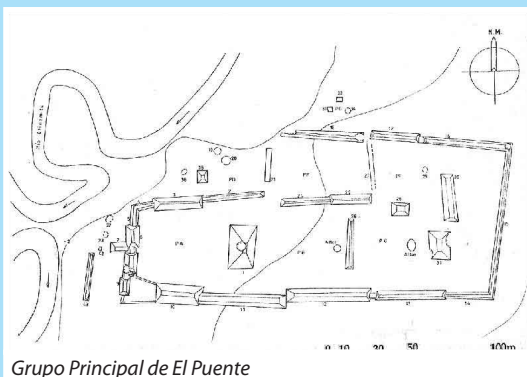
Grupo Principal de El Puente

El grupo principal se localiza en el extremo noroeste del sitio y tiene seis plazas. La configuración del grupo principal es rectangular y sus ejes concuerdan con los puntos cardinales. Las estructuras que limitan el Grupo Principal al norte y al sur se componen de estructuras alargadas bien construidas y

conectadas entre sí. Estas y las estructuras piramidales definen los límites de cada plaza. Las dimensiones generales del grupo son las siguientes:

- Eje principal: Este - Oeste: 215 metros.
- Eje corto: Norte - Sur: 98 metros.

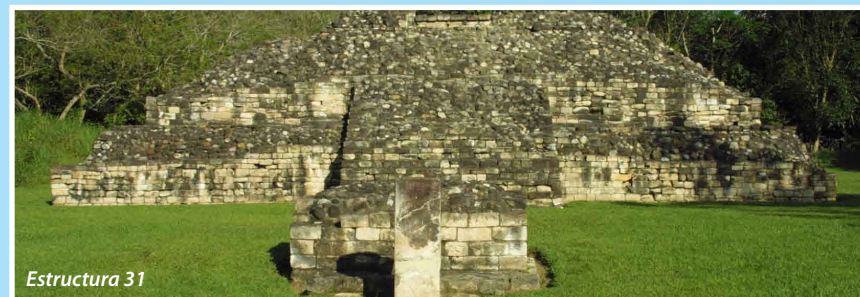
Esta estructura, con 5m de altura, se localiza en el extremo este del Grupo Principal. Su investigación mostró que tuvo seis fases de construcción.

El complejo Altar – Estela que vemos al oeste de ella, está asociado a la 4ª fase de construcción. En la base de esta estela se encontraron 2 piezas de jade.

La Estructura 31 muestra restos de dos habitaciones en su parte superior y una escalinata en el lado oeste. Al norte, sur y parte oriental se observan pequeñas gradas.

A pesar de que existen dos cuartos, su función al parecer fue de tipo ritual/ceremonial.

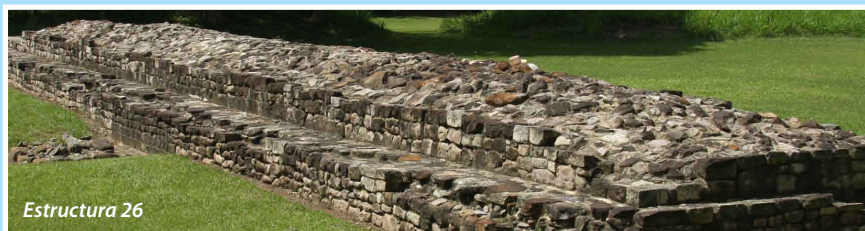
Estructura 26

Esta estructura alargada en el sentido Norte-Sur, se localiza entre las plazas "B" y "C". Posee un altar y un monolito asociado a una fase anterior de construcción. Aún no se aclara cuál fue la función que desempeñó. Pero se supone que funcionó como un elemento divisorio entre ambas plazas para

actividades de tipo ritual/ceremonial. Se pudo comprobar durante las investigaciones que su extremo norte y sur fueron elementos agregados. En la estructura se localizaron restos de gradas en su lado oriental, que fueron debidamente restauradas.

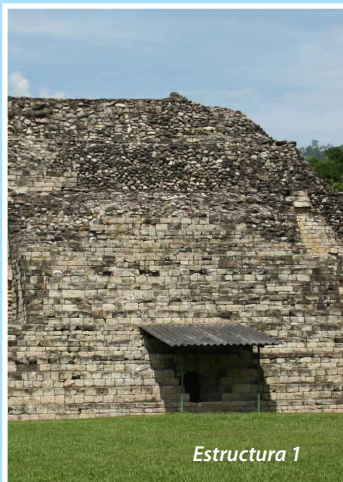
Esta estructura fue ampliamente investigada, habiéndose confirmado 6 fases de construcción. Se rescató una importante cantidad de material arqueológico (cerámica y entierros). La Estructura 1 tiene 11 metros de altura, la más elevada en la región de La Entrada. Se confirmó asimismo la existencia de seis terrazas como basamentos.

Los graves daños por saqueo practicado en la parte superior oeste de esta estructura limitaron los trabajos de investigación y de restauración. Sin embargo, se conservan principalmente las fachadas oriental y oeste, en las que se observan imponentes escalinatas. Se presume que ésta es una de las pocas estructuras que tuvo techo abovedado dentro del grupo principal cuyo edificio de mampostería que coronaba la estructura, alcanzó quizás los 15m de altura, en su tiempo de apogeo. Su función fue quizás un templo funerario.

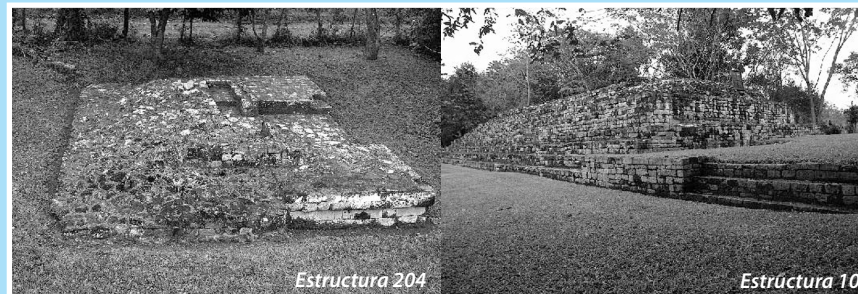
La Estructura 10 se localiza en la parte sur de la plaza "A". Los investigadores han confirmado 4 fases de construcción. En ella se encontró valioso y abundante material arqueológico así como un interesante entierro, correspondiente a una fase anterior de construcción. La estructura posee una interesante escalinata en su lado norte que ha sido restaurada. Como un atractivo para los visitantes, se ha construido un túnel con el objetivo de que el visitante aprecie en su interior estructuras antiguas que fueron sepultadas por los propios mayas para construir sus propios edificios sobre ellas.

La Estructura 204 se encuentra en el extremo suroeste de la Estructura 10. En ella se descubrieron dos entierros.

La reconstrucción hipotética del aspecto físico de los antiguos habitantes elitistas de El Puente se basa parcialmente en los resultados de los análisis antropológicos, químicos y genéticos de estos entierros. En esta estructura se observa una alta calidad en el tallado de piedra. Al momento de descubrir sus muros, éstos presentaban una buena condición, que permitió una restauración de mínima intervención.

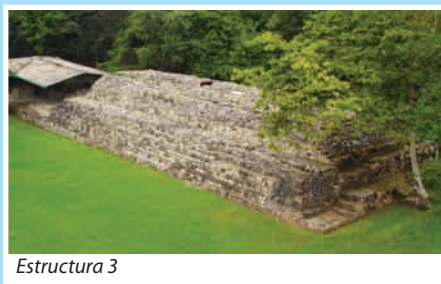
Estructura 3

La Estructura 3, al norte de la plaza "A", evidenció durante las investigaciones hasta 4 fases de construcción. La escalinata sur presenta, en su extremo oriental, un interesante elemento constructivo: un plano inclinado conocido como alfarda. Es posible que en el extremo oeste también haya existido otro elemento similar. Lastimosamente, esa zona presentaba severa destrucción debido a saqueos. En su fachada norte, el edificio presenta una mampostería, con un excelente tallado de piedra y en el que se conservan restos de revestimiento de

estuco. En esta estructura, el visitante tendrá también la oportunidad de apreciar antiguas construcciones, a través del recorrido por un túnel construido especialmente para ello.

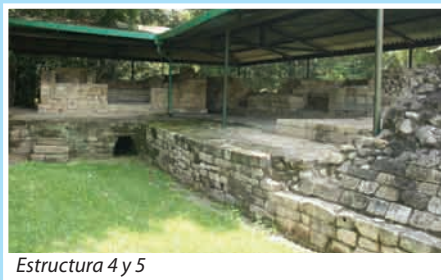
Estructura 4 y 5

Estas pequeñas, pero interesantes edificaciones, eran las viviendas de la élite. La Estructura 5 conserva en muy buen estado una banca estucada con moldura al frente y dos pequeños cuartos laterales, que han sido restaurados. Bajo esta estructura se puede apreciar un drenaje que los mayas construyeron para la evacuación de

aguas lluvias de la plaza "A" las cuales eran conducidas hacia el río.

La Estructura 4 también muestra tres cuartos, aunque no tan bien

conservados como los anteriores.
